UGGLUM 119:4

Bergsvägen 11

Internt uppdragsnummer	O15190
Besiktningsdatum	2020-09-29
Besiktningföretag	OBM Besiktning Väst AB
Besiktningförrättare	Markus Olsson
Närvarande	Mäklare
Giltig till och med	2021-09-29

Byggnadsbeskrivning	Byggnadsår
2½ plans friliggande hus med källare	1909
Till eller ombyggnad	Övrigt
2003	Huset möblerat, besiktning av sidobyggnader ingår ej i uppdraget

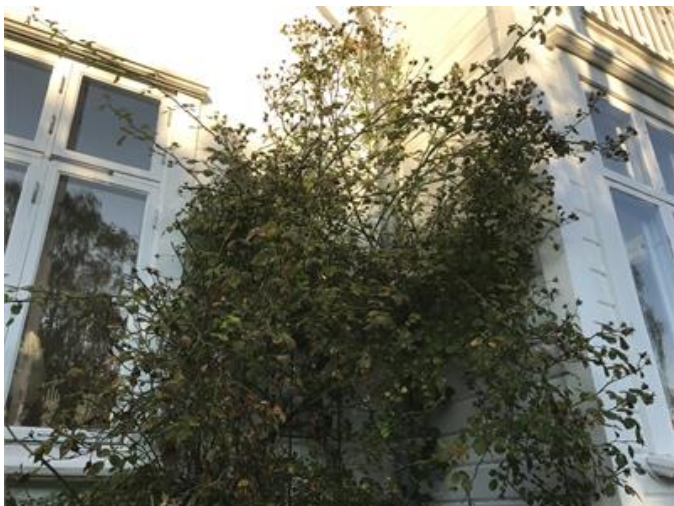
Mark: Av erfarenhet vet vi att det kan uppstå problem med dagvattenledningar samt dräneringssystemet när det förekommer växter intill byggnaden. Man kan även få en hög fuktstatus i fasadens konstruktion då växter hindrar solen från att värma fasaden så att en uttorkning kan ske, detta kan i en förlängning ge upphov till skador som påverkar byggnaden och inomhusmiljön negativt.

Växter intill husliv.

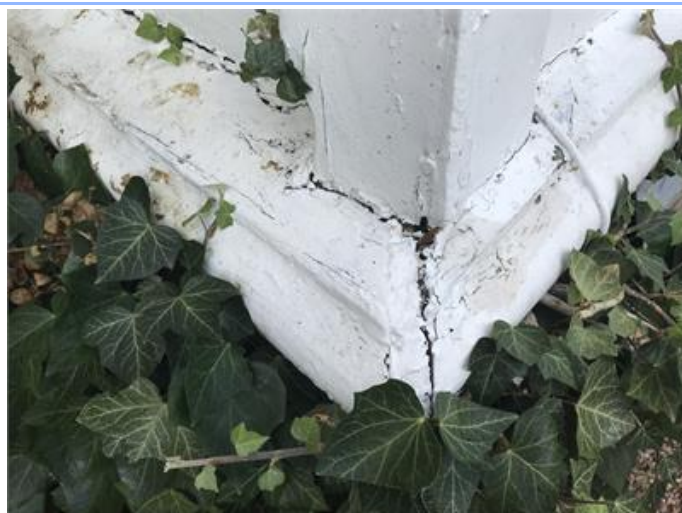
Fasad & Fönster/Dörrar: När det finns brister i målning/underhåll gällande fasader samt fönster/dörrar finns det en risk att man kan få skador i det organiska materialet vilket kan påverka byggnaden och inomhusmiljön negativt.

Fasadpanel/trädetaljer är bitvis i behov av målning/underhåll.
