**Fastighetsuppgifter**

Krokslätt 64:9

Björkuddsgatan 20

## Bilder och beskrivningar

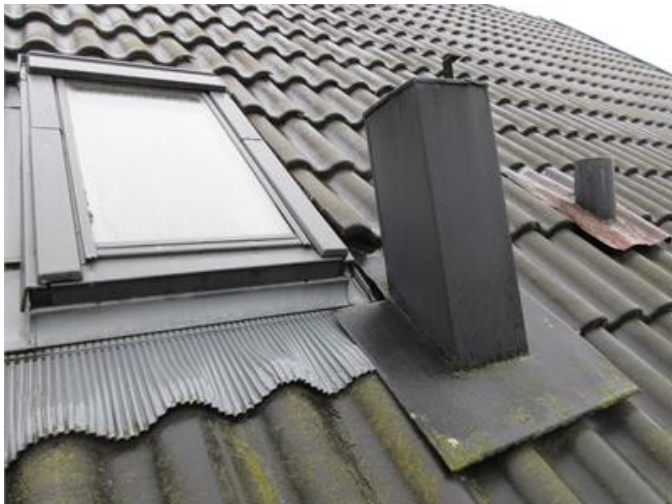
| Besiktningresultat | | | | | |
|---|---|---|---|---|---|
| Yttertak | | | x | | Brister och otätheter noterades i taktäckningen. Plåtar till takhuvur tätar bristfälligt över taket samt rostar. Takplåten på en takhuv och skorsten har blåst ner, även någranockpannar har blåst bort. I en rännadal finns ingen plåt monterad utan rännadalen är klädd med papp som i sin tur är spikad i rännadalen. Pannor täcker också bitvis bristfälligt i rännadalar och några pannor är trasiga. Fotplåtar eller nockbandstättning finns inte monterade på taket. Röta noterades i takfoten i framkant balkong. Vi rekommenderar att takläggare kontaktas för bedömning samt åtgärda brister/fel i taktäckningen.<br>Takpappen på det låglutande taket på baksidan av huset samt taktäckningen på balkongen är i behov av omläggning då pappen delvis släpper från taket. |

Otättheter i plåthuvar

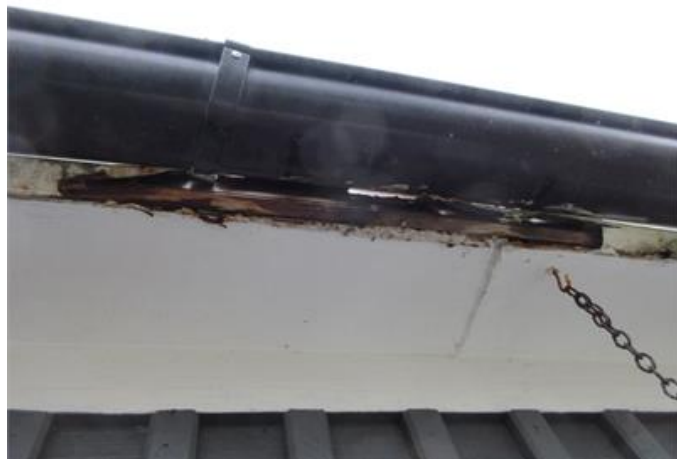
Röta i framkant takfot på balkong

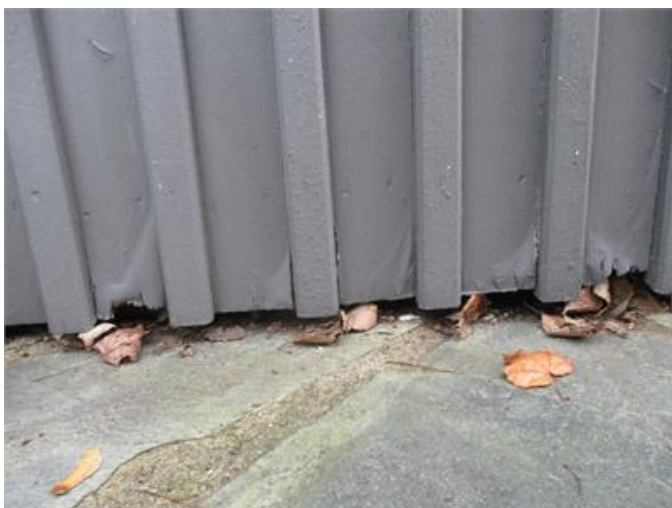
| Besiktningresultat | | | | | |
|---|---|---|---|---|---|
| Fasad | | x | | | Lokala torrsprickor och röta noterades fasadpanel och snickerier. Fasadpanelen ligger bitvis i kontakt med altangolvet och marken, se kommentar/risikalanlys. |

**Fasad:** Då torrsprickor och färgsläpp förekommer finns det risk för att skador uppstår på dessa i form av rötskador. Underhållsbehov föreligger. Åtgärdas inte rötskadorna kan det inte uteslutas att skador på angränsande konstruktioner uppstår. Detta kommer att påverka byggnaden och inomhusmiljön negativt. När träpanelen har kontakt med altanen eller marken finns det en risk att panelen kan fuktas upp i ändträet och börja ruttna, detta påverkar fasadens skyddande egenskaper och vilket i sin tur kan det påverka byggnaden negativt.

Exempel på röta i träpanel

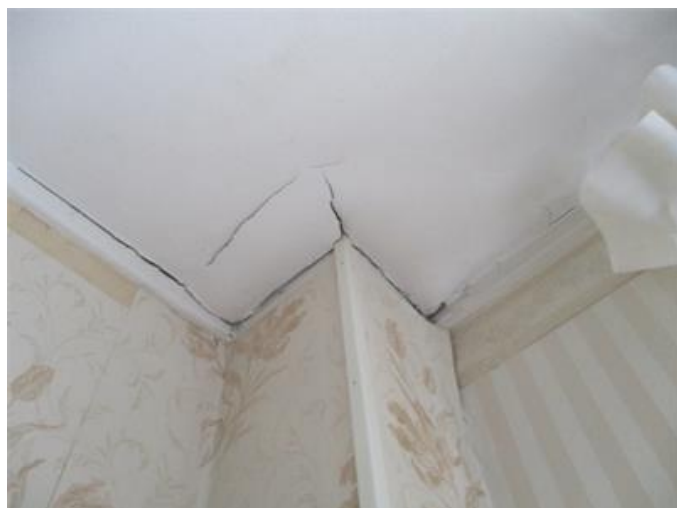
| Besiktningresultat | | | | | |
|---|---|---|---|---|---|
| Sovrum 1 | | | x | | En skada noterades i taket vid rörlitsen intill ytterväggen. Vi rekommenderar att en fackman kontaktas för bedömning/kontroll av skadan. |

Skada i sovrumstak
