Änggården 8:1

Fyradalersgatan 22

| Uppdragsnummer | O27705 |

| 2-plans gavelradhus med källare samt inredd vind | 1923 |

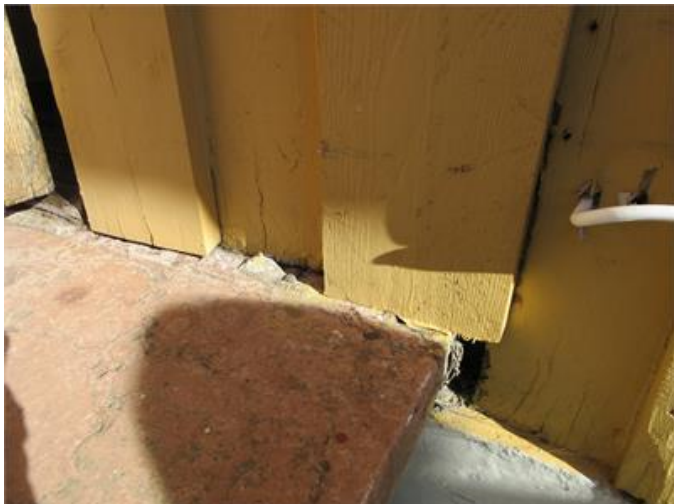
| Besiktningsresultat | | | | | |
|---|---|---|---|---|---|
| Fasad | | X | | | Lokala torrsprickor noterades i fasadpanel och i ändträt i några panelbrädor i kontakt med fönster, trappor finns röta. Fasadpanel vid entrétrappor ligger i kontakt med stentrappan, se kommentar/riskanalys. |

När träpanelen har kontakt med stentrappor, överbleck fönster etc finns det en risk att panelen kan fuktas upp i ändträet och börja ruttna, detta påverkar fasadens skyddande egenskaper och vilket i sin tur kan det påverka byggnaden negativt.

Panel dikt an trappa
