**Fastighetsuppgifter**

Fastighetsbeteckning  
Änggården 11:33  
Adress  
Fyradalersgatan 72  
413 19 Göteborg

| Uppdragsnummer | O27538 |
| Besiktningsdatum | 2025-04-08 |

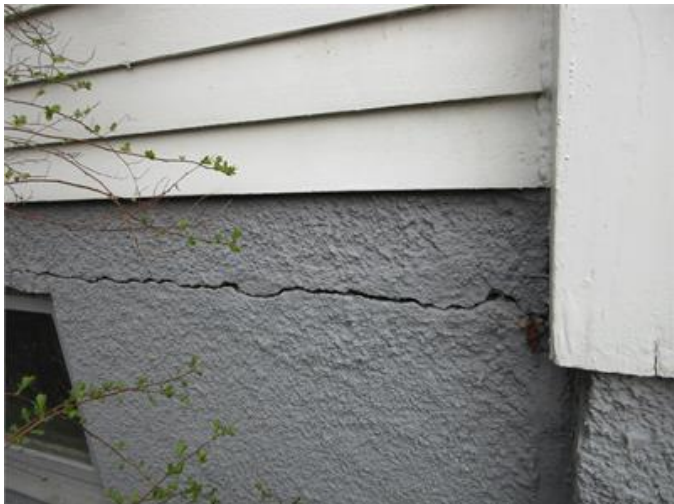
| Besiktningsresultat | | | | | |
|---|---|---|---|---|---|
| Sockel | | X | | | Lokala sprickor och putssläpp noterades i sockel, pelare (bild 1 och 2) och vissa stödmurar har sjunkit något, se kommentar/riskanalys. |

**Sockel:** När det är sprickor i sockel, murade pelare finns det en risk att fukt kan tränga in och orsaka skador som påverkar byggnaden negativt. Om sprickor ökar/växer bör en vidare undersökning göras.

Spricka i sockel

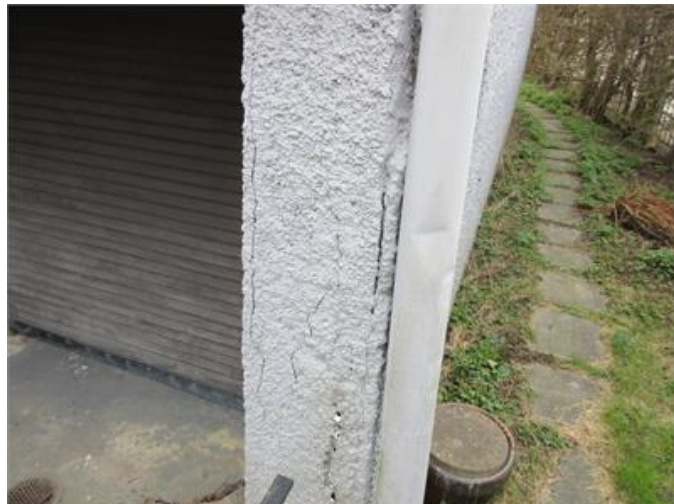
Sprickor i pelare

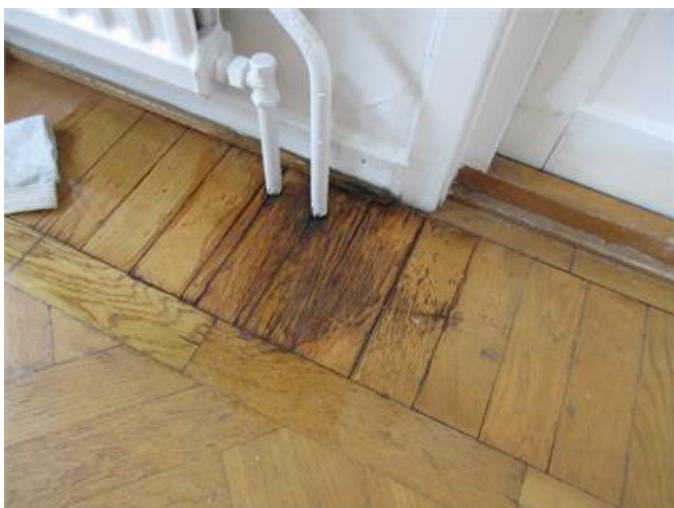
| Besiktningsresultat | | | | | |
|---|---|---|---|---|---|
| Vardagsrum | | X | | | Parkettgolvet är fuktskadat under en radiator. Fuktindikering har utförts utan att någon onormal fuktindikation har erhållits (bild 3). |

Fuktskadad parkett i v-rum

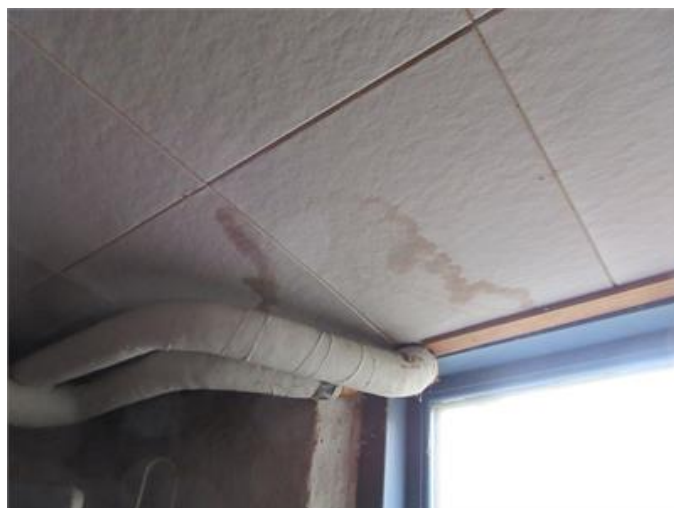
| Besiktningresultat | | | | | |
|---|---|---|---|---|---|
| Förråd | | | X | | Lokala missfärgningar noterades i taket vilket kan tyda på att vatten tränger in via altantrappan. Fuktindikering har utförts utan att någon onormal fuktindikation har erhållits (bild 4). Fackman bör kontaktas för vidare kontroll/undersökning. |

Missfärgningar i förrådstak källare
