Rud 81:2

Getstigen 4

| Uppdragsnummer | O29563 |
| Besiktningsdatum | 2025-10-13 |

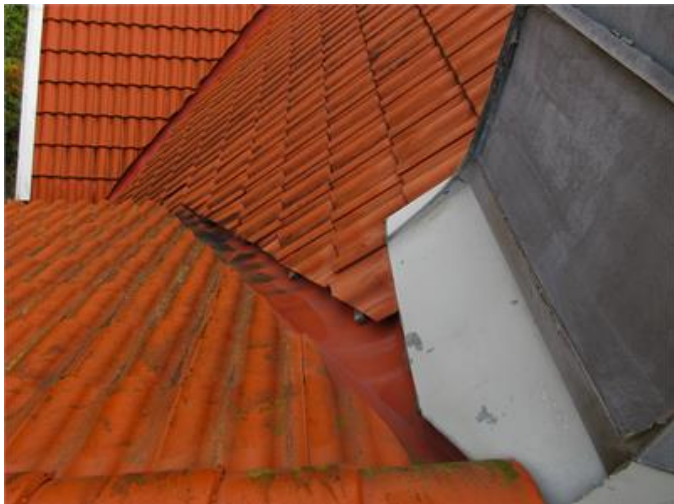
| Besiktningsresultat | | | | | |
|---|---|---|---|---|---|
| Yttertak | | X | | | I ränndalarna är vissa bärläkt inte avkapade under pannorna utan sticker för långt ut vilket medför att röta uppstår i läkten (bild 1 och 2). Läkten bör kapas av under pannorna, dock inte för långt då läkten skall bära pannorna. |

Läkt sticker ut under pannorna

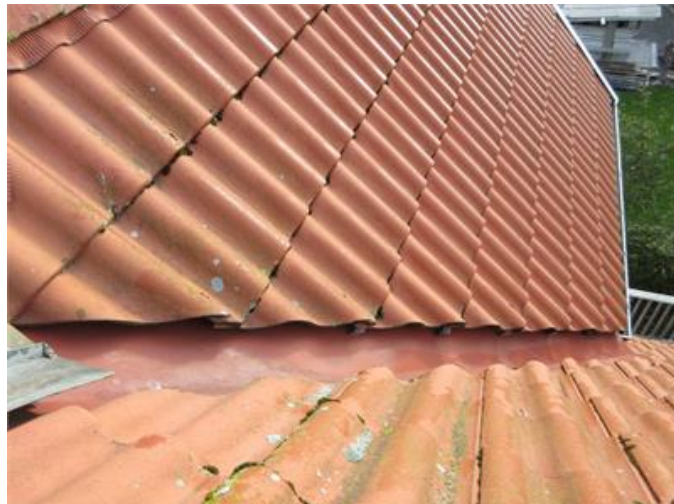
Läkt sticker ut under pannorna
