Fastighetsbeteckning
Bagaregården 19:11
Adress
Gustavsgatan 10
416 69 Göteborg

**Besiktningssuppgifter**

Uppdragsnummer	O29464
Besiktningsdatum	2025-10-06
Besiktningföretag	OBM Besiktning Väst AB
Besiktningförrättare	Roger Gustafsson
Närvarande	Mäklare
Giltig till och med	2026-10-06

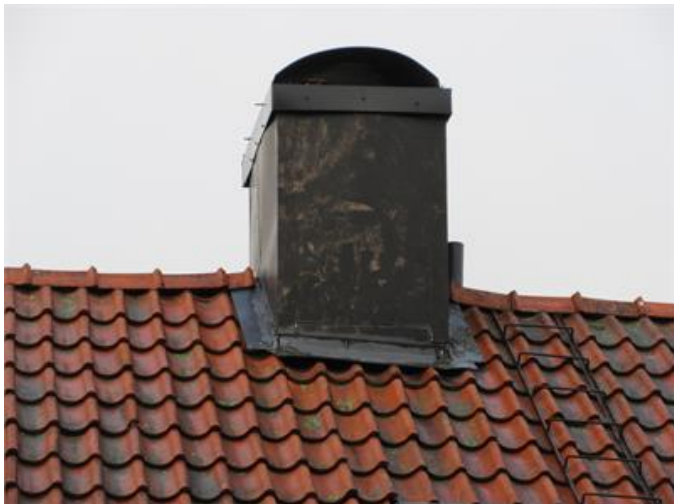
Hängrännor		X			Äldre hängrännor förekommer men i övrigt inget att notera.
Yttertak		X			Omlagd yttertakstäckning men återanvända tegelpannor. Äldre plåtarbeten förekommer på taket (bild 1), se kommentar/riskanalys.
Invändigt/entréplan					
Entréhall	X				Inget att notera.
Hall	X				Inget att notera.
Kök		X			Fuktskydd finns inte under kyl, frys samt diskbänkens vatteninstallationer (skadeförebyggande åtgärd).
Matsal		X			Missfärgningar noterades i taket under ovanliggande badrum (bild 2). Fuktindikering har utförts utan att någon onormal fuktindikation har erhållits.
Vardagsrum		X			Strax ovanför sockellisten noterades missfärgningar på ytterväggen mot nordväst. Fuktindikering har utförts utan att någon onormal fuktindikation har erhållits (ytkondens ?).
Övre plan					
Hall	X				Inget att notera.
Sovrum 1	X				Inget att notera.
Sovrum 2		X			Träbalken i snedtaket till den gamla sidovinden bågnar ner något. Bedöms inte påverka taket negativt men det bör ändå hållas under uppsikt. Vid förändringar kontaktas fackman för ny bedömning.

Yttertak: Uppskattad livslängd på tegelpannor är ca 45 - 60 år, underlagspappan under takpannorna uppskattas hålla/funkera i ca 35 år. Då återanvända tegelpannor är av äldre standard har det ett minskat motstånd mot vatteninträning. Detta i sin tur kan leda till fuktskador på takkonstruktionen vilket kan påverka byggnaden och dess inomhusklimat negativt. Plåtarbeten på taket är också av äldre standard och det noterades att den plåtinklädda skorstenen har lappats och lagats i omgångar varför risken för inläckage ökar.

Äldre plåtarbeten på skorsten

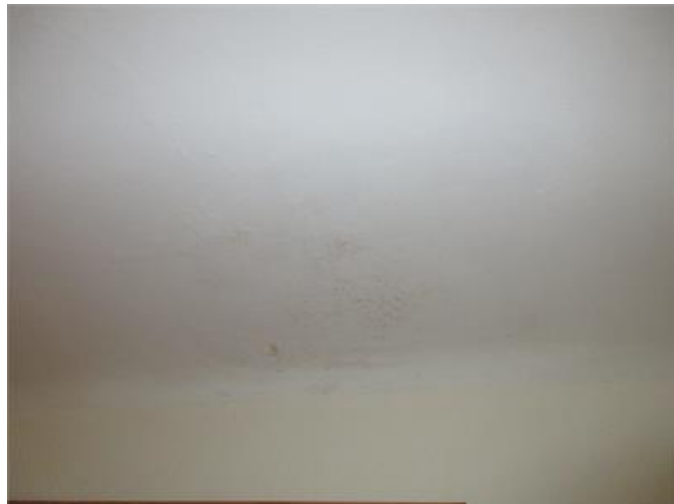
Tak:	Taket renoverades ca 2021 då ny takpapp, läkt monterades, befintliga tegelpannor återmonterades.
Våtutrymme:	Ett tidigare läckage från badrum övre plan medförde att vatten rann ner i underliggande matsalstak. Missfärgningar finns kvar.
Utvändig grund:	Källarytterväggarnas fuktisolering och dränering är i äldre standard/okänd ålder.

Missfärgningar i tak i matsal
