Änggården 16:19

Solbänksgatan 26

| Uppdragsnummer | O27707 |
| Besiktningsdatum | 2025-04-24 |

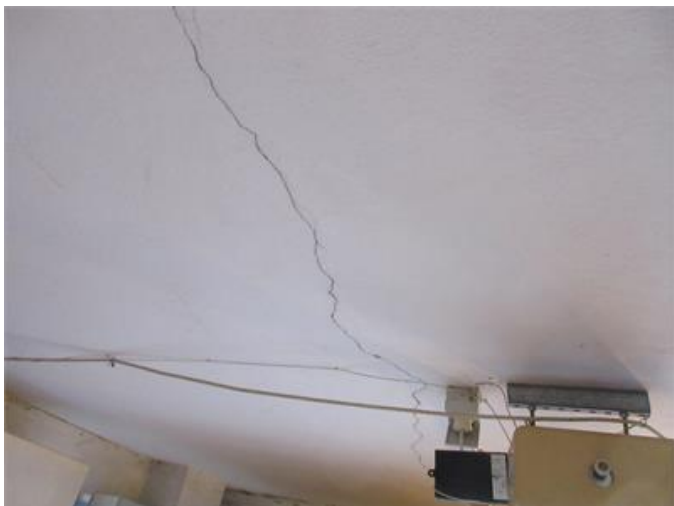
| Besiktningresultat | | | | | |
|---|---|---|---|---|---|
| <b>Garage</b> | | X | | | En spricka noterades i taket. Det är viktigt att detta hålls under uppsikt och ökar/växer sprickan bör en vidare undersökning göras. |

Spricka i garagetak
