**Fastighetsuppgifter**

Ugglum 2:21

Stoltsvägen 8

**Besiktningsuppgifter**

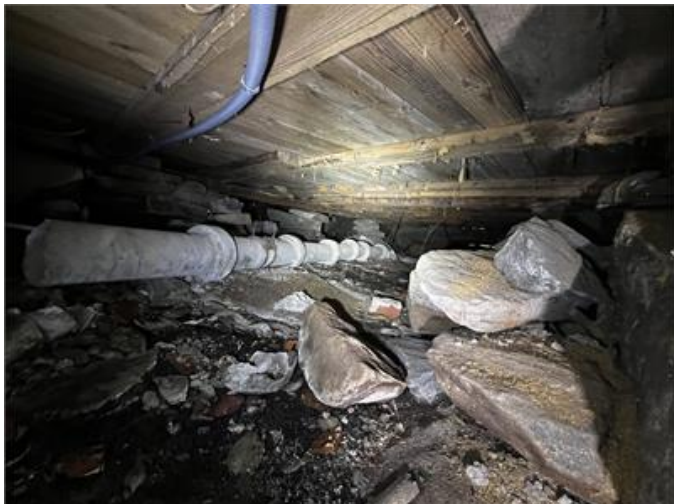
| Besiktningsresultat | | | | | |
|---|---|---|---|---|---|
| Krypgrund | | | x | | Krypgrunden är en riskkonstruktion och en avvikande lukt upplevdes i grunden vid besiktning, träbjälklag bitvis lutar/ojämt. Se kommentar/riskanalys. |

**Krypgrund:** Huvudbyggnaden är uppförd över krypgrundsutrymme. Utifrån erfarenhet betraktas krypgrunder som riskkonstruktioner. På grund av förhöjd fuktstatus- dels orsakad av fuktvandring från marken och dels orsakad av uteluft som släpps in i grunden främst under den varma tiden av året – kan följdskador med negativ inverkan på såväl byggnaden som inomhusmiljön uppstå i utrymmet och angränsande konstruktioner (t.ex. överliggande bjälklag och uppreglad golvkonstruktion). Det noterades fuktrelaterade skador i grunden, för att ta reda orsak/omfattning samt lämpliga åtgärder rekommenderas att kontakt tas med en fackman för en fördjupad undersökning.

Bilden visar del av krypgrunden.
