**Fastighetsuppgifter**

Änggården 7:23

Storängsgatan 14

| Besiktningsdatum | 2025-02-18 |

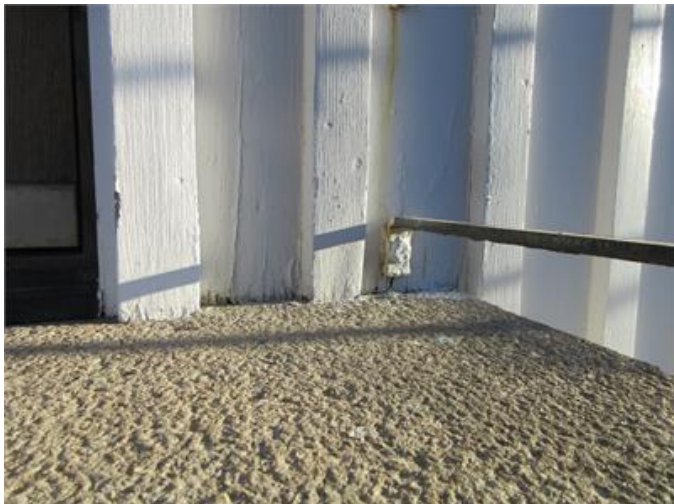
| Besiktningresultat | | | | | |
|---|---|---|---|---|---|
| Fasad | | X | | | Fasadpanelen ligger dikt an det övre steget på entrétrappan vilket medfört fuktuppsug med torrspäckor/röta i ändrät (se bild 1). Torrspäckor förekommer också i ändrät i några panelbrädor utmed sockel, se kommentar/riskanalys. |

**Fasad:** När träpanelen har kontakt med stentrappan eller sockel finns det en risk att panelen kan fuktas upp i ändträet och börja ruttna, detta påverkar fasadens skyddande egenskaper och vilket i sin tur kan det påverka byggnaden negativt.

Panel dikt an entrétrappa

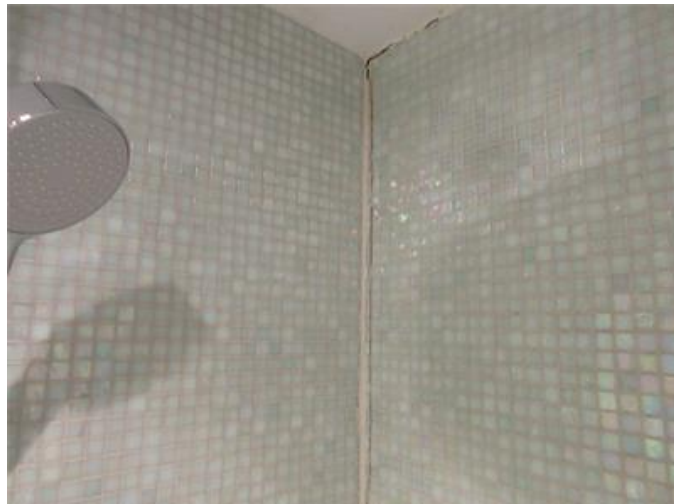
| Besiktningresultat | | | | | |
|---|---|---|---|---|---|
| Duschrum | | | X | | I duschen noterades en lodrät spricka väggens innerhörn. Det går inte att kontrollera om underliggande tätskikt är skadat och vi rekommenderar därför att fackman kontaktas för en fortsatt teknisk undersökning av våtrummet (se bild 2). |

Lodrät spricka i innervägg i dusch

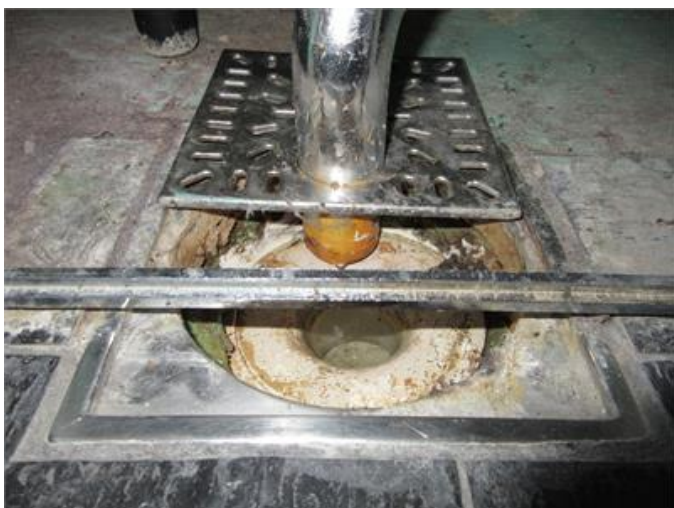
| Besiktningresultat | | | | | |
|---|---|---|---|---|---|
| Badrum | | | X | | I golvrinnen placerad under badkaret kan ingen kläring noteras. Brunnsmanschetten i brunnen är också trasig och har släppt från brunnen vilket innebär en uppenbar risk för läckage. Vi rekommenderar att fackman kontaktas för en fortsatt teknisk undersökning av våtrummet (se bild 3). |

Golvbrunn i övre badrum
