# Bilaga MÄTRESULTAT Richters väg 32 LERUM

| Bilaga | MÄTRESULTAT | Datum | 2021-10-05 |
| Mätadress | Richters väg 32 | Plan | 1 |

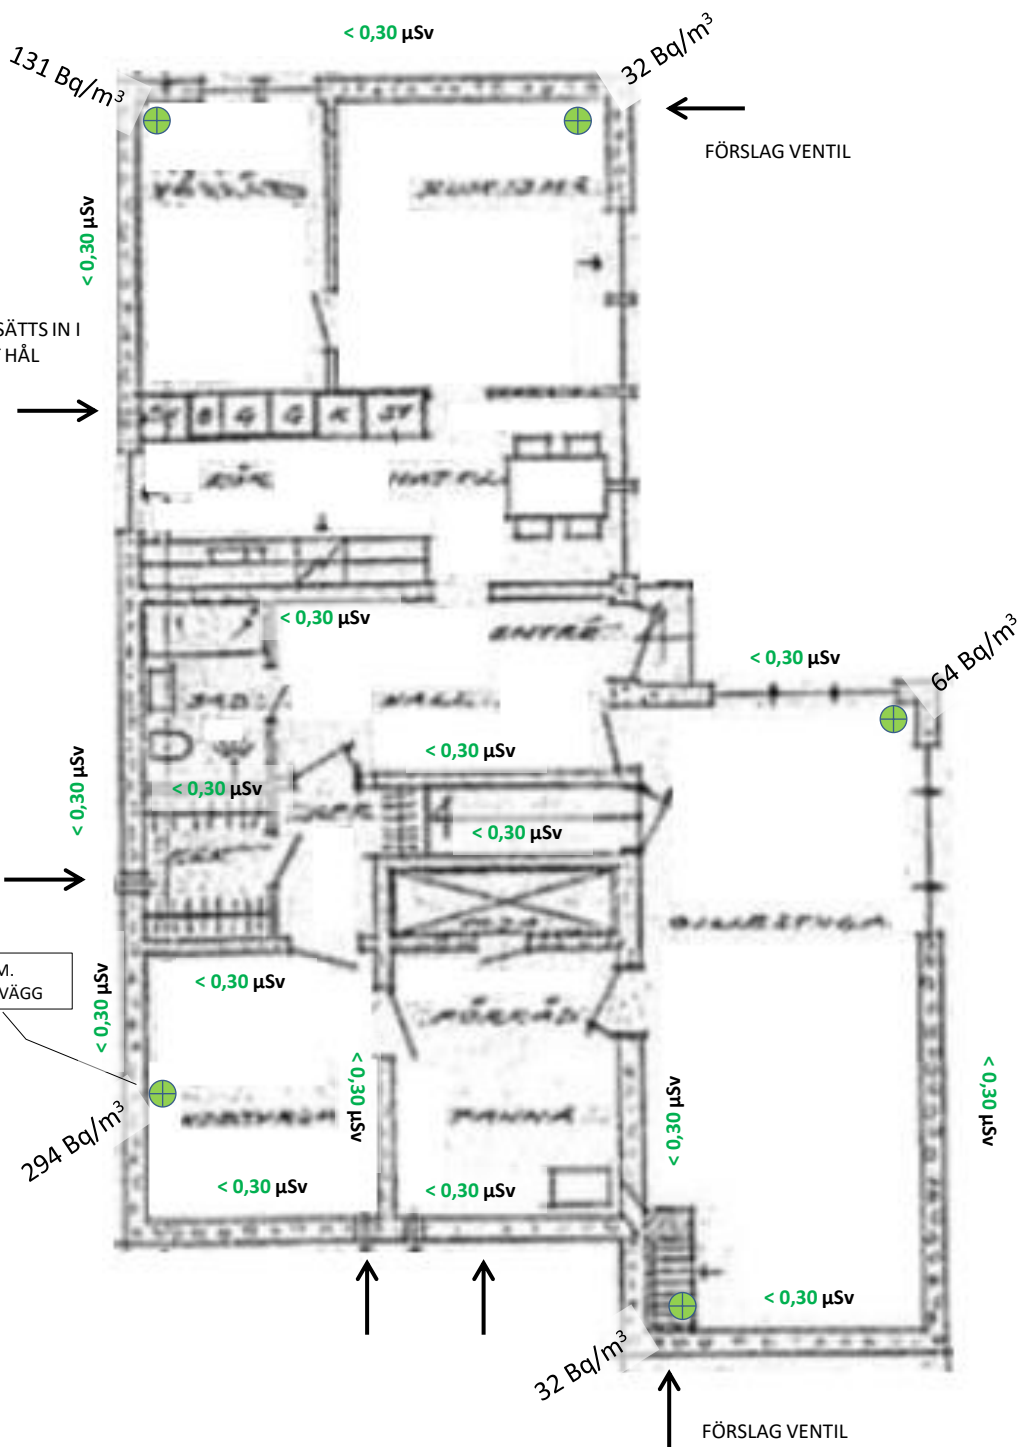
**< 0,30  $\mu$ Sv = ingen förekomst av blåbetong**

$\geq 0,30 \mu\text{Sv} = \underline{\text{visar}}$  förekomst av blåbetong

🌐 140 Bq/m³ = Mätunkt/Markradon  
Momentanmätning under 15 minuter.  
Visar indikativa värden.

| Kommentar | Ej skalenligt. Endast för detta protokoll. | | |

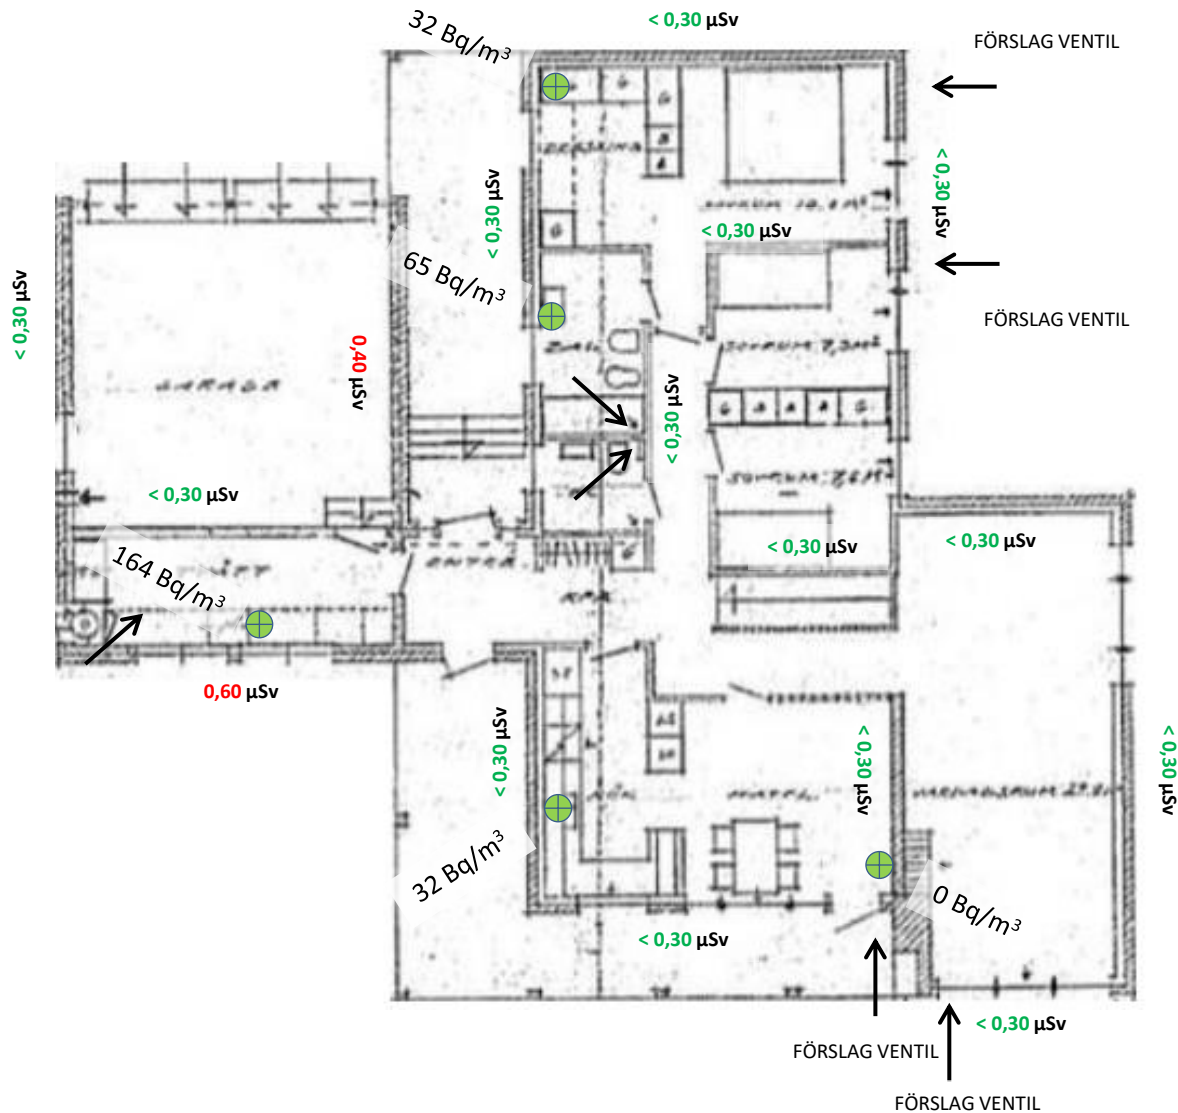
| Mätadress | Richters väg 32 | Plan | 2 |

$< 0,30 \text{ µSv}$  = ingen förekomst av blåbetong

$\geq 0,30 \text{ µSv}$  = visar förekomst av blåbetong

⊕  $140 \text{ Bq/m}^3$  = Mät punkt/Markradon  
Momentanmätning under 15 minuter.  
Visar indikativa värden.

| Kommentar | Ej skalenligt. Endast för detta protokoll. | | |
