# Huskollen

Lyckåsvägen 7

## Uppgifter om besiktad fastighet.

Besiktningsdatum  
2025-03-20

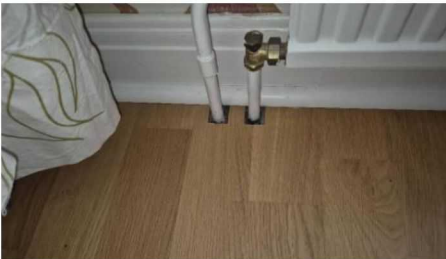
| Golv | + | <p>Tätning mellan radiatorrör och golv finns inte. Då tätning saknas mellan radiatorrör och golv försvåras upptäckten av ett eventuellt smygläckage ifrån radiatoren.</p> <p>Det rekommenderas därför att ni kompletterar med tätningsbrickor runt radiatorrören. Dessa tätningar finner ni på byggvaruhuset och är relativt lätta att sätta dit på egen hand.</p> | |

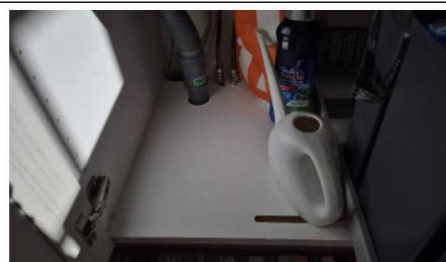
| Kontrollpunkt | Status | Iakttagelser och rekommenderade åtgärder |
|---|---|---|
| Tätskikt | ! | <p>Vattentät inklädnad i diskbänksskåp finns inte. Inklädnaden synliggör små läckage i ett tidigt skede, vilka annars skulle kunna leda till omfattande skador.</p> <p>Det rekommenderas därför att du installerar vattentät inklädnad i diskbänksskåpet. Om detta inte är möjligt på grund av byggtekniska begränsningar kan ett vattenlarm installeras som en tillfällig lösning.</p> |

| Byggnadsdel/<br>Kontrollpunkt | Status | Iakttagelser och rekommenderade åtgärder | |
|---|---|---|---|
| Kök / Tätskikt | ! | Vattentät inklädnad i diskbänksskåp finns inte. | Det rekommenderas därför att du installerar vattentät inklädnad i diskbänksskåpet. Om detta inte är möjligt på grund av byggt tekniska begränsningar kan ett vattenlarm installeras som en tillfällig lösning. |

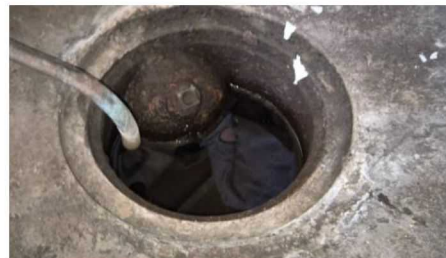
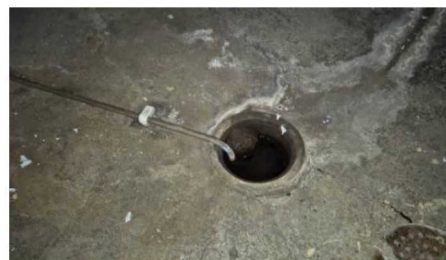
| Kontrollpunkt | Status | Iakttagelser och rekommenderade åtgärder |
|---|---|---|
| Golvbrunn | ! | <p>Gjutjärnsbrunnen är rostangripen. Äldre gjutjärnsbrunnar riskerar att rosta sönder med tiden, vilket kan leda till fuktskador i omkringliggande konstruktioner.</p> <p>Vid en framtida renovering ska golvbrunnen bytas ut för att följa gällande branschregler.</p> |

| Byggnadsdel/<br>Kontrollpunkt | Status | Iakttagelser och rekommenderade åtgärder | |
|---|---|---|---|
| Tvättstuga / Golvbrunn | ! | Gjutjärnsbrunnen är rostangripen. | Vid en framtida renovering ska golvbrunnen bytas ut för att följa gällande branschregler. |

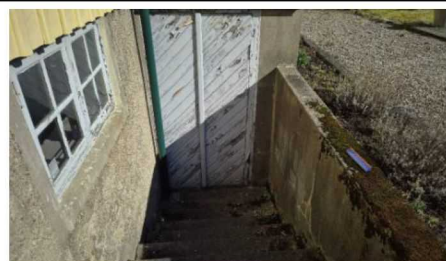
| Kontrollpunkt | Status | Iakttagelser och rekommenderade åtgärder |
|---|---|---|
| Ytskikt | ! | <p>Färgsläpp och torrsprickor. Träkonstruktioner där målnings-/underhållsbehov finns riskerar p.g.a. sämre vattenavvisande förmåga att få rötskador.</p> <p>Det rekommenderas att målning/underhåll utförs.</p> |

| Byggnadsdel/<br>Kontrollpunkt | Status | Iakttagelser och rekommenderade åtgärder | |
|---|---|---|---|
| Dörrar utvändigt / Ytskikt | ! | Färgsläpp och torrsprickor. | Det rekommenderas att målning/underhåll utförs. |

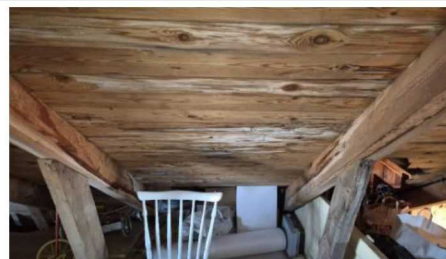
| Kontrollpunkt | Status | Iakttagelser och rekommenderade åtgärder |
|---|---|---|
| Underlagstak | ! | <p>Mindre mängd mikrobiell påväxt på underlagstaket. Den upptäckta mikrobiella påväxten på underlagstaket kan vara en indikation på att vinden tillförs fukt inifrån bostaden.</p> <p>Eftersom det är en mindre mängd mikrobiell påväxt rekommenderas det att vinden hålls under uppsikt för att se om påväxten ökar. Det är rekommenderat att kontrollera vinden minst två gånger om året. Om påväxten blir större rekommenderas det att ni kontaktar Anticimex för utredning av orsak samt förslag på åtgärd.</p> |

| Byggnadsdel/<br>Kontrollpunkt | Status | Iakttagelser och rekommenderade åtgärder | |
|---|---|---|---|
| Vind / Underlagstak | ! | Mindre mängd mikrobiell påväxt på underlagstaket. | Eftersom det är en mindre mängd mikrobiell påväxt rekommenderas det att vinden hålls under uppsikt för att se om påväxten ökar. Det är rekommenderat att kontrollera vinden minst två gånger om året. Om påväxten blir större rekommenderas det att ni kontaktar Anticimex för utredning av orsak samt förslag på åtgärd. |
